TÉMOIGNAGE

Genie profite de la visualisation des fuites d'air

Application : Détection de fuites d'air comprimé

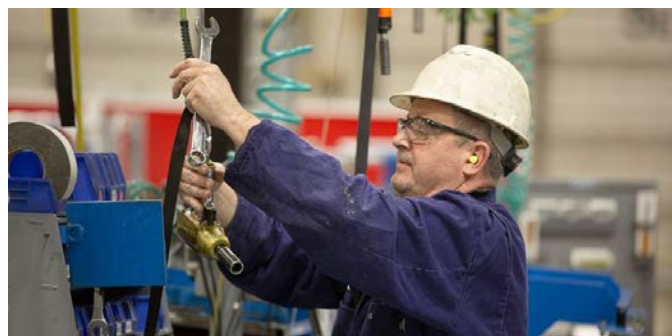
Fabricant d'équipements lourds avant et après l'inspection des fuites

4 compresseurs d'air : 2 x 75 HP + 2 x 90 HP
