KUND BERÄTTAR

Genie får ett lyft genom att se aktiva luftläckor

Tillämpning: Detektering av läckor i trycklufts system

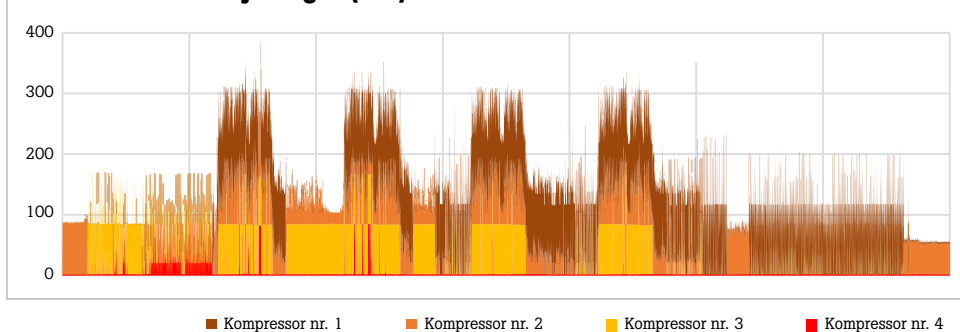
Efter

- Kompressor nr. 4 överksam
- 25,7 % återställd kapacitet
- Besparing 48 754 USD

Aktiv effekt över sju dagar (kW)

Kompressor nr. 1	Kompressor nr. 2	Kompressor nr. 3	Kompressor nr. 4	Totalt
Effekt/energilogg					
Veckan före	7 954 kWh	2 849 kWh	8 502 kWh	13 818 kWh	33 124 kWh
Veckan efter	10 913 kWh	5 513 kWh	6 779 kWh	1 418 kWh	24 623 kWh
Skillnad	2 959 kWh	2 664 kWh	(1 772) kWh	(12 400) kWh	(8 501) kWh
