# Genie ยกกระตือรือร้นการทำงานไปอีกขั้นจากการมองเห็นอากาศรั่วไหลได้ขณะทำงาน

### ผู้ผลิตอุปกรณ์หนัก ก่อนและหลังการตรวจหาจุดรั่วซึม

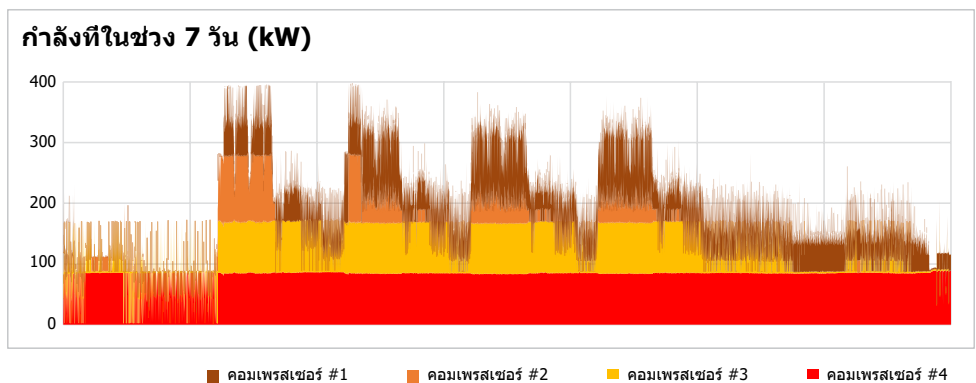
#### ก่อน

- คอมเพรสเซอร์ 90HP #4 ทำงานเต็มเวลา (แดง)
- ใช้ลมเต็มกำลังในช่วงการใช้งานสูงสุด

คอมเพรสเซอร์ #1	คอมเพรสเซอร์ #2	คอมเพรสเซอร์ #3	คอมเพรสเซอร์ #4	รวม
<b>การบันทึกกำลังไฟ/พลังงาน</b>					
สัปดาห์ก่อนหน้า	7,954 kWh	2,849 kWh	8,502 kWh	13,818 kWh	33,124 kWh
สัปดาห์หลัง	10,913 kWh	5,513 kWh	6,779 kWh	1,418 kWh	24,623 kWh
ความแตกต่าง	2,959 kWh	2,664 kWh	(1,772) kWh	(12,400) kWh	(8,501) kWh
