推薦文

# Genie 藉由實際找出氣體外洩出奇制勝

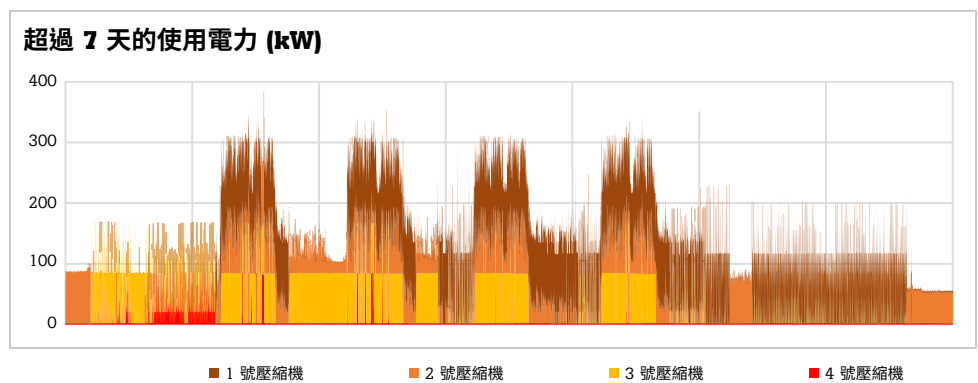
### 之後

- 4 號壓縮機閒置
- 恢復 25.7 % 的效能
- 節省 \$48,754

1 號壓縮機	2 號壓縮機	3 號壓縮機	4 號壓縮機	合計
電力/能源記錄					
前一週	7,954 kWh	2,849 kWh	8,502 kWh	13,818 kWh	33,124 kWh
下一週	10,913 kWh	5,513 kWh	6,779 kWh	1,418 kWh	24,623 kWh
差異	2,959 kWh	2,664 kWh	(1,772) kWh	(12,400) kWh	(8,501) kWh
