Primera experiencia con cámaras acústicas de descarga parcial en equipos de alta tensión

Resumen

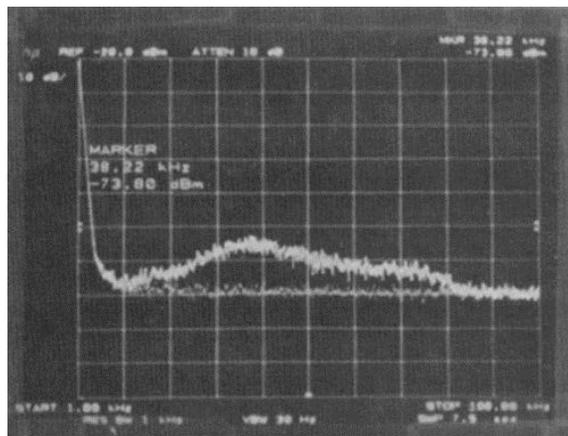
Fig. 1. Respuesta acústica de la DP superficial frente a la frecuencia (la línea más tenue es el ruido de fondo sin tensión). La escala vertical es de 10 dBm/div y la escala horizontal va de 1 kHz a 100 kHz. Se utilizó un micrófono B&K 4135, que tiene una respuesta plana hasta 100 kHz. [4].

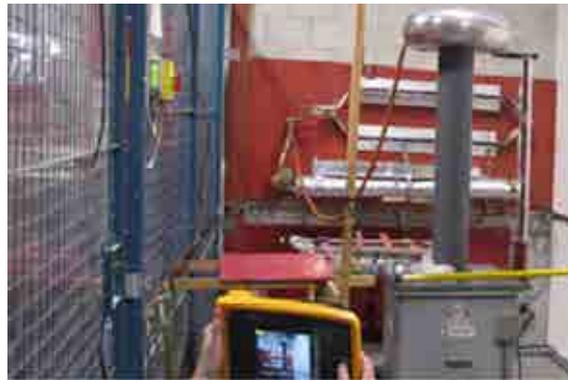
Fig. 2. Fotografía de la cámara acústica utilizada para detectar DP en la bobina T2.

Ambos objetos de prueba T1 y T2 se utilizaron para encontrar la mejor frecuencia para detectar DP en medio del ruido acústico. En el caso de T1, las distancias entre el objeto de prueba y la cámara oscilaban entre 1 y 8 m. En el caso del objeto de prueba T2, la distancia era de 2 a 4 m. La figura 2 muestra la cámara utilizada con el objeto de prueba de la bobina T2. En todos los casos, el objeto de prueba se utilizó con una tensión constante durante 5 minutos antes de obtener las imágenes, para garantizar una fuente de DP/corona estable. Se seleccionaron frecuencias centrales de 10 kHz a 90 kHz en incrementos de 10 kHz con un ancho de banda de +/- 5 kHz.

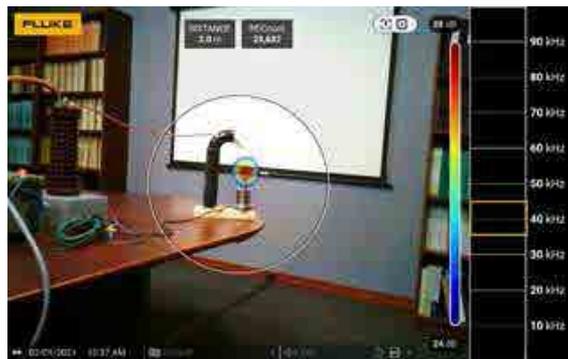
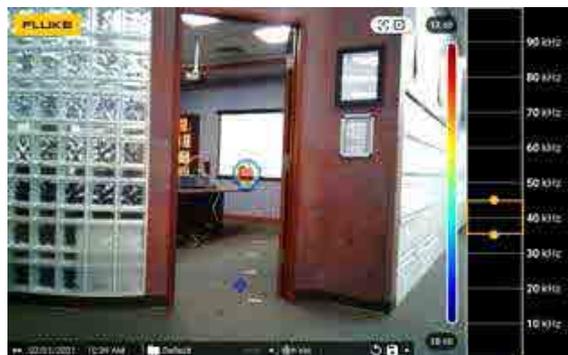
Fig. 3. Imagen acústica de la corona punto a plano registrada a 2 m (a) y 8 m (b) del objeto de prueba T1 a 35 - 45 kHz

La Fig. 3 muestra las imágenes acústicas registradas a 2 m y 8 m del objeto de prueba de punto a plano para una tensión de 10 kV rms, que está muy por encima de la PDIV. El círculo de color arco iris está centrado en la corona. La imagen muestra el nivel de sonido máximo en dB en la parte superior derecha de la imagen. El nivel de sonido máximo fue de 24 dB a 2 m y de 12 dB a 8 m para la misma tensión aplicada medida de 35 a 45 kHz. La cámara acústica dispone de una función para localizar automáticamente la fuente del sonido en el rango de frecuencias seleccionado y determinar la distancia desde la fuente de la DP a la cámara. Sin embargo, la Fig. 3b muestra que para esta configuración en particular la fuente de la descarga de corona no se encontró automáticamente a 8 m (la fuente se localizó automáticamente a distancias de hasta 6 m).

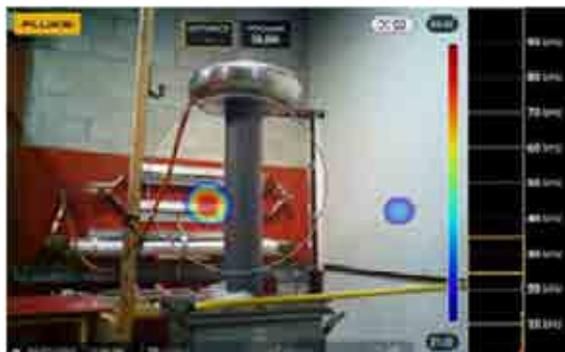
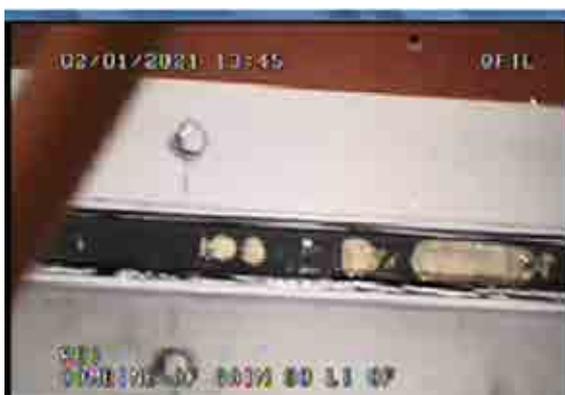
Fig. 4. DP producida por un daño severo del semiconductor en una bobina que funciona a 8 kV rms en una ranura simulada a 4 m de la cámara. (a) muestra la imagen acústica a 25 - 35 kHz. El círculo arcoíris es la verdadera fuente de la DP. Observe el reflejo azul (nivel de sonido inferior) de la pared. (b) muestra la imagen registrada con la cámara UV, donde los pequeños puntos blancos indican una descarga.

La Tabla 2 muestra el nivel sonoro de la DP frente a la frecuencia para una bobina del estator (T2) con 2 m y 4 m entre la cámara acústica y la bobina. La bobina tenía revestimientos semiconductores gravemente dañados, y la DP era evidente en estos lugares defectuosos cuando tenía una tensión de 8 kV rms de línea a tierra. De nuevo, las mejores frecuencias para detectar la DP parecen estar en el rango de 30 - 50 kHz. Los rangos de frecuencia superiores producen poca señal de ultrasonidos por encima del umbral mínimo de ruido, mientras que en las frecuencias más bajas el ruido ambiental oscurece la fuente de DP. La Fig. 4a muestra una imagen acústica de la bobina con DP superficial. También se ve en esta foto un reflejo de la pared de la fuente de DP de la bobina original. Este reflejo desapareció al bajar la tensión, al igual que la fuente de DP. En el pasado, estos reflejos causaban muchos problemas con el uso de micrófonos direccionales de ultrasonidos. La Fig. 4b muestra la imagen UV de la misma fuente.

Una de las ventajas de la cámara UV es que puede hacer zoom para acercarse a la ubicación de la descarga, mientras que la cámara acústica tiene un campo de visión fijo (Fig. 4a frente a 4b).

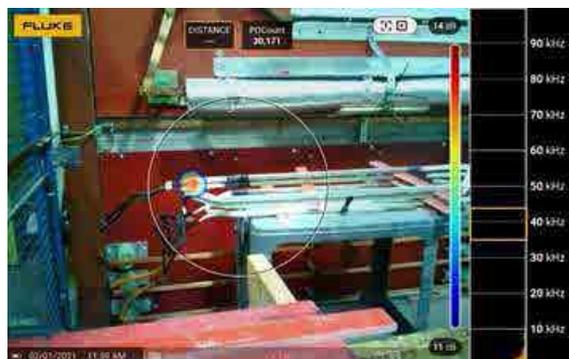
Fig. 5. DP de fase a fase en el devanado final, donde las bobinas de las fases A y C casi se tocan. La fase B se encuentra en la parte inferior de la pila de 3 co.

La Fig. 5 muestra la DP de fase a fase del objeto de prueba T3 entre las bobinas A y C del devanado final, cuando la tensión de fase a fase era de 6,9 kV, o de 4,1 kV de línea a tierra. La posición de la bobina de la fase A se ajustó de manera que las fases A y C casi se tocaran cerca de los cables de conexión. Las porciones de ranura de las bobinas no estaban conectadas a tierra, lo que evitaba la DP de fase a tierra.

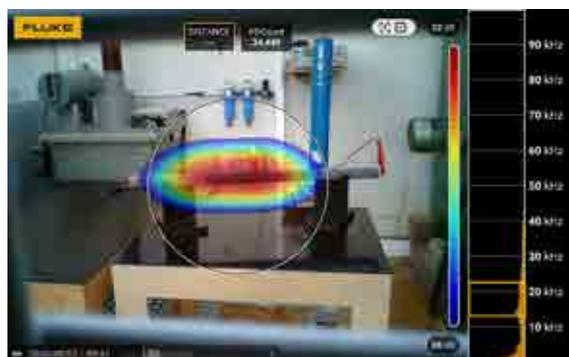
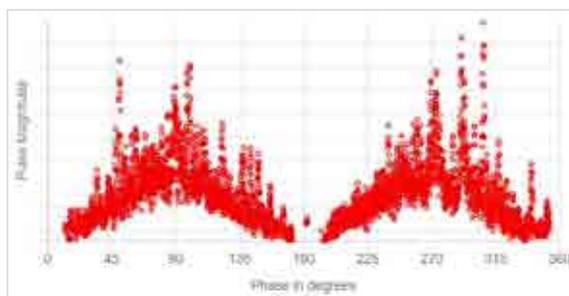
Fig. 6. Posible DP por delaminación interna (a) de una barra que ha sufrido oscilación térmica. Observe el rango de frecuencia más bajo utilizado en (a), así como el nivel de sonido mucho más bajo. (b) muestra el gráfico "PRPD" producido por la cámara acústica suponiendo un ciclo de CA de 50 Hz

T4 es una barra del estator que tiene delaminación entre los conductores de cobre y la tierra. Con la cámara acústica ajustada en el rango de 13 - 23 kHz, la actividad acústica se ve a lo largo de toda la barra donde había tensión eléctrica (Fig. 6a). Utilizando la capacidad de la cámara para descargar el nivel de sonido al tiempo, se produjo el gráfico de nivel de sonido frente al ángulo de fase de CA (Fig. 6b). Esto muestra la típica respuesta de fase de DP sin predominio de polaridad, lo que sugiere que la cámara es sensible a la DP por delaminación, aunque a una frecuencia más baja (que será más susceptible al ruido) y a un nivel de sonido más bajo.

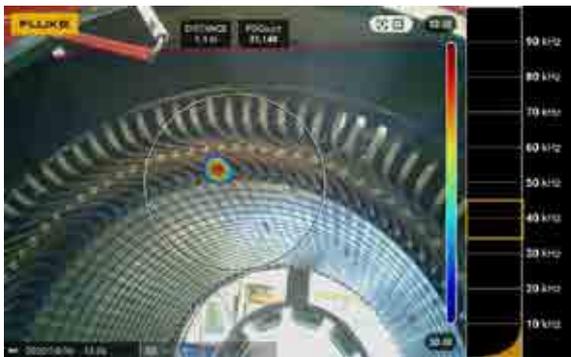
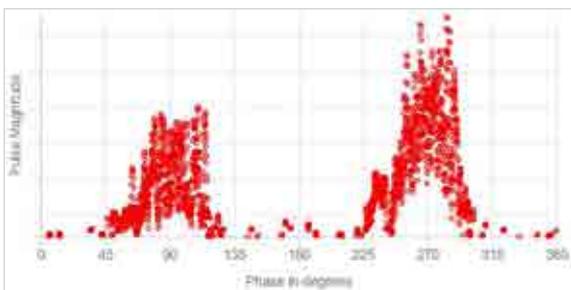
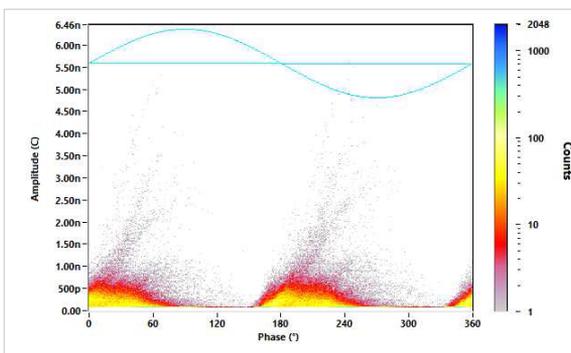
Fig. 7. Cámara acústica y medida de DP convencional a partir de una prueba de DP fuera de línea en una fase. La DP en la salida de la ranura de una bobina se muestra claramente en (a), mientras que (b) muestra la PRPD acústica con predominio positivo. El ángulo de fase real puede no ser correcto en (b). (c) es la PRPD de prueba de DP convencional fuera de línea.

La Fig. 7a muestra la imagen acústica a 35 - 45 kHz de un devanado de estator de 6 kV (T5) con una fase con tensión de 3kV. La DP superficial es evidente en la salida de la ranura de una bobina. Esto se verificó mediante una inspección visual de la ranura.
