TEKNISKE DATA

Fluke ii910 og ii900 Acoustic Imagers

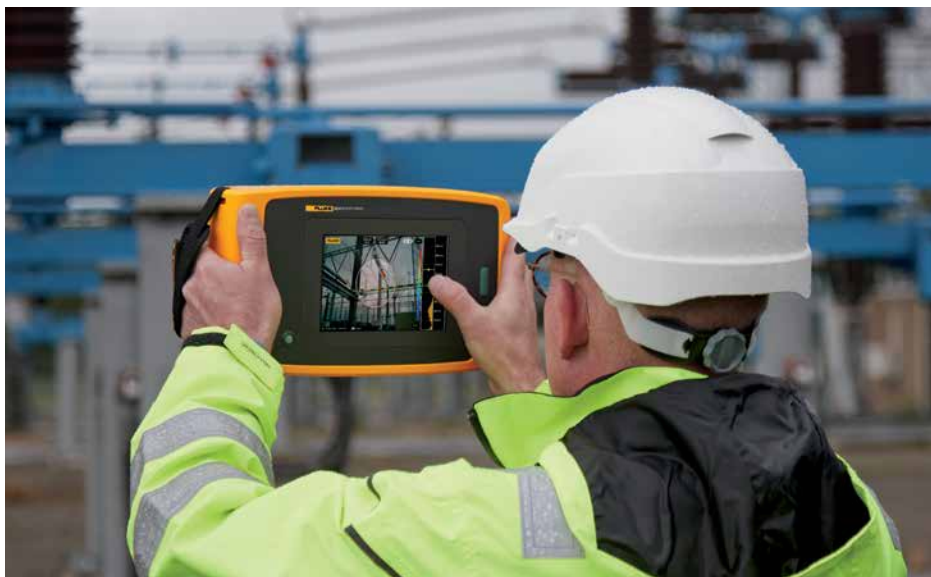
Billede taget af ii910 Precision Acoustic Imager, der registrerer partiel udladning i en højspændingsapplikation.

Partiel udladning er et meget alvorligt problem, som du gerne vil kunne overvåge hurtigt og nemt. Uanset om du inspicerer isolatorer, transformere, koblingsanlæg eller højspændingsledninger, skal du være sikker på, at du opdager et problem hurtigt og på et tidligt tidspunkt. Delvis udladning, der ikke opdages i tide, kan medføre strømafbrydelser, brande, eksplosioner eller dødsfald forårsaget af lysbuer. Ud over den risiko, som partiel udledning udgør for menneskeliv og miljø, er der en betydelig økonomisk risiko for nedetid. Udstyr, der går ned, kan koste millioner af dollars pr. time i nedetid.

Fluke ii910 Precision Acoustic Imager er det perfekte værktøj til højspændingselektrikere, teknikere, der udfører elektriske test, og vedligeholdelsesteams til elnettet, der konstant inspicerer og vedligeholder effektfordelings- og industrielt højspændingsudstyr. ii910 er en sikker, hurtig og nem måde at detektere og lokalisere delvis udladning på og således vedligeholde højspændingsudstyr og forhindre katastrofale hændelser. Med SoundSight™-teknologien oversætter ii910 de lyde, den hører, til en visuel gengivelse, så du hurtigt kan finde problemområder. ii910's højere frekvenssegenskaber giver mulighed for tidligere detektering og vedligeholdelsesplanlægning på et tidligere tidspunkt, og det er grunden til, at ii910 har et frekvensområde på 2-100 kHz.

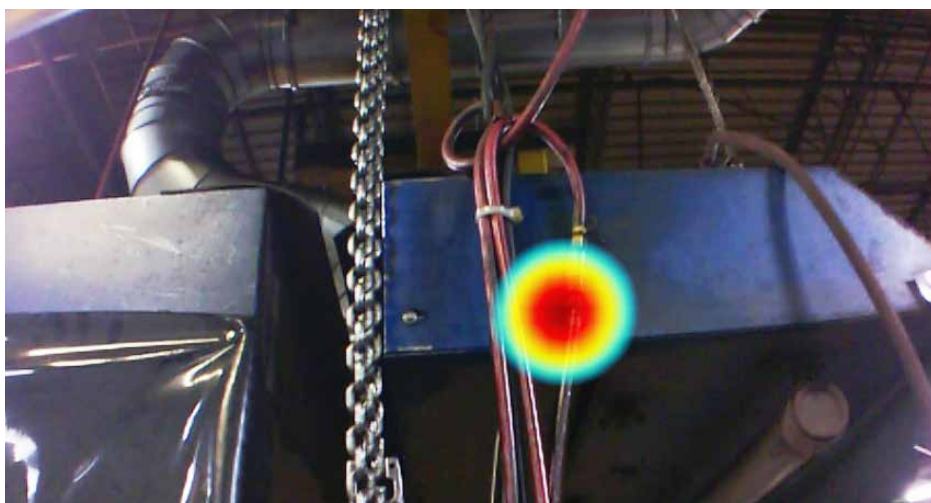
Billede taget med iii900 Industrial Acoustic Imager af en luftlækage i et industrielt miljø.

ii900 Acoustic Imagers gør det muligt for teknikere at se lyd, mens de scanner slanger, fittinger og forbindelse for utætheder. Dens indbyggede array af små følsomme akustiske mikrofoner genererer et spektrum af decibelniveauer per frekvens. Baseret på dette output, beregner en algoritme et lyd-billede, kendt som SoundMap™, der vises i farver overlejret et visuelt billede SoundMap tilpasses automatisk afhængigt af det valgte frekvensniveau, så baggrundsstøjen filtreres bort, hvilket gør det utroligt nemt at opdatere trykgasutætheder.
